**SANAX**®

## Laboratorní zpráva: testování Gelacryl AR

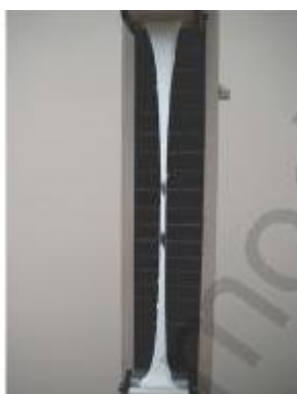
Vzorek již suchého a aplikovaného Gelacrylu AR byl připraven podle JIS K 6301

Foto1- Gelacryl AR během testu prodloužení

Maximální prodloužení dosažené v tomto testu bylo 300%.

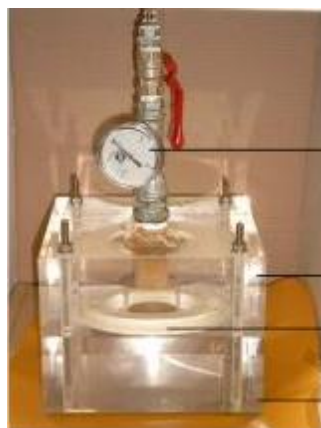
Rozpěrkou byl vytvořen otvor o 1mm mezi horní a spodní částí.

měřič tlaku

vrchní část

spoj vyplněn Gelacrylem Superflex AR

spodní část

Foto 3- testovací stroj po sestavení

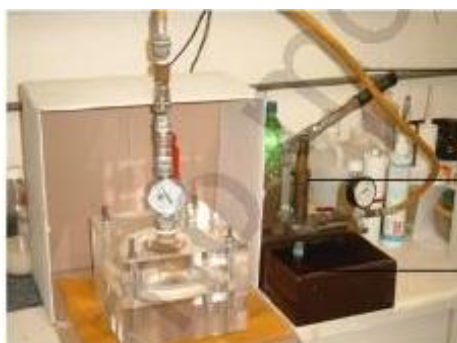
hadice s vodou

pumpa

nádržka s vodou

Foto 4 kompletní testovací výbava

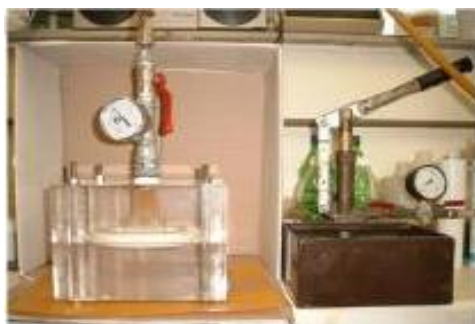
Na začátku testu byla voda pumpována skrz hadici dokud tlak nedosáhl 1 baru.  
Nebyl zjištěn žádný únik vody.

Foto 5- situace při 1 baru

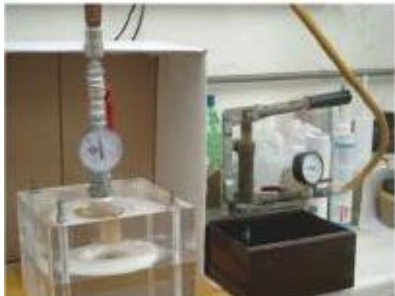
Po 24 hodinách byl tlak zvýšen na 1,5 baru. Nebyl zjištěn žádný únik vody.  
Po 48 hodinách byl tlak zvýšen na 3 bary. Nebyl zjištěn žádný únik vody.

Foto6- situace při 3 barech

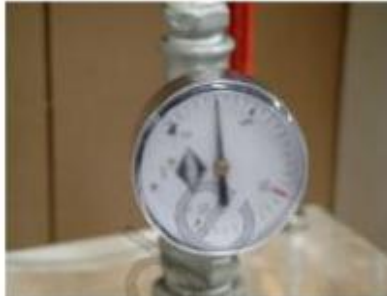
Foto 7- pohled z blízka na měřič tlaku při 3 barech.

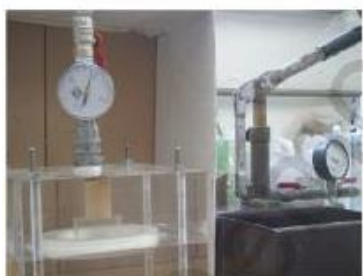
Po 72 hodinách byl tlak zvýšen na 4 barů. Nebyl zjištěn žádný únik vody.

Foto 8- testová situace při 4 barech

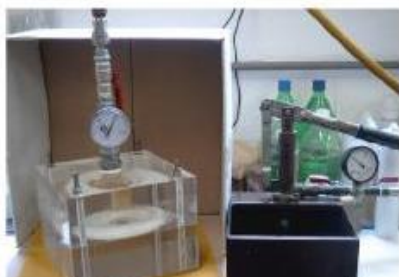
Po 96 hodinách byl tlak zvýšen na 5 barů. Nebyl zjištěn žádný únik vody

Foto 10- testová situace při 5 barech.

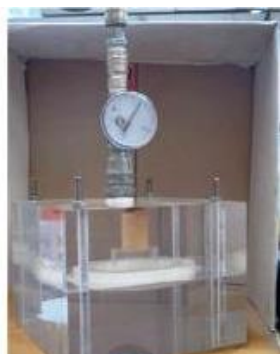
Foto 11 pohled z blízka na měřič tlaku při 5 barech

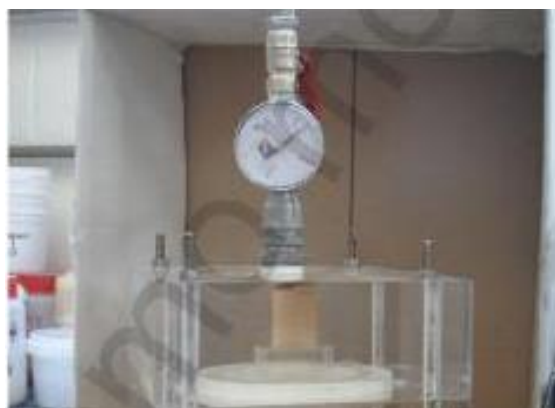
Po 120 hodinách byl tlak zvýšen na 6 barů. Nebyl zjištěn žádný únik vody

Foto12- situace při 6 barech- žádný únik

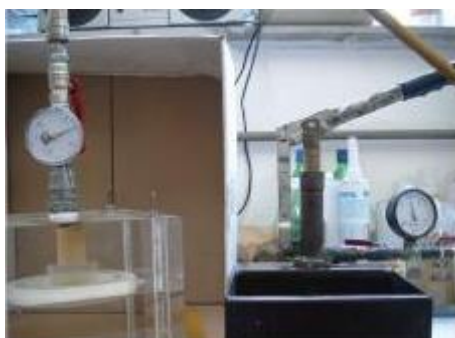
Po 144 hodinách byl tlak zvýšen na 7 barů. Nebyl zjištěn žádný únik vody

Foto 13- Gelacryl AR při 7 barech- žádný únik

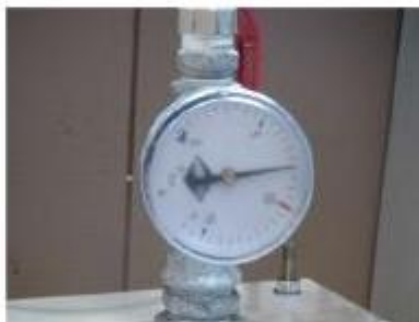
Po 168 hodinách byl tlak zvýšen na 8 barů.

Foto 15- testovací stroj při 8 barech Foto 16- pohled z blízka na měřič tlaku při 8 barech

Tlak 8 barů byl ponechán po následující 2 týdny.  
Po dvou týdnech nebyl zjištěn žádný pokles tlaku ani únik vody.
